AS ÁRBORES SENLLEIRAS DE GALICIA. DIAGNÓSTICO DA SITUACIÓN ACTUAL E PROPOSTA DE LIÑAS DE ACTUACIÓN

ANEXOS

ANEXO 1
FICHAS DESCRITIVAS DAS ÁRBORES CATALOGADAS

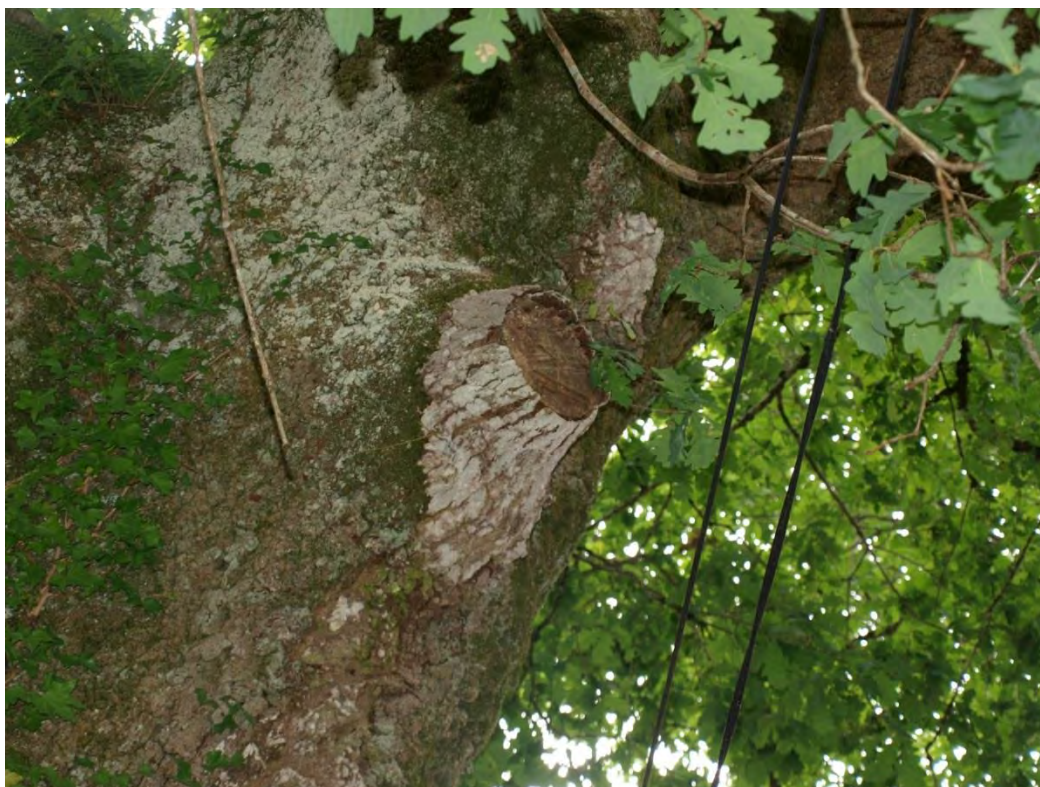
Figura 226: Corte de poda deficientemente executado á altura da cruz

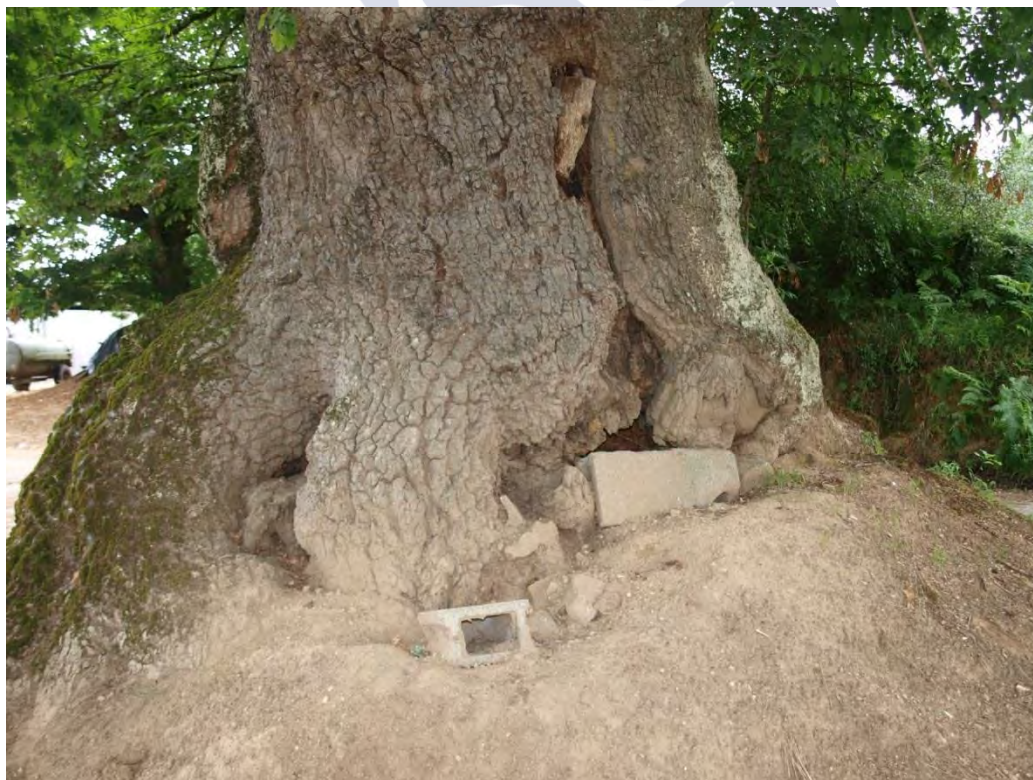
Figura 227: Base do exemplar, oca e rechea de bloques de cemento

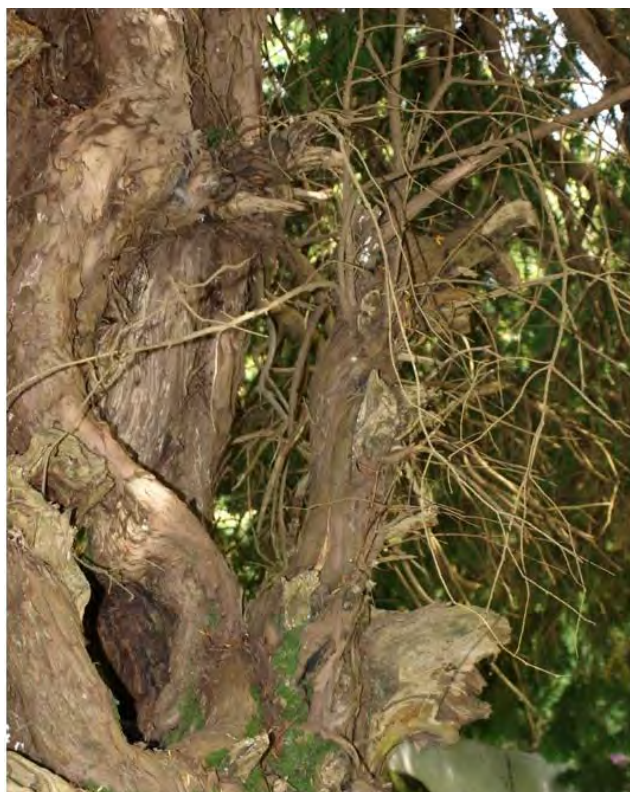
Figura 251: Tocos secos no interior da copa

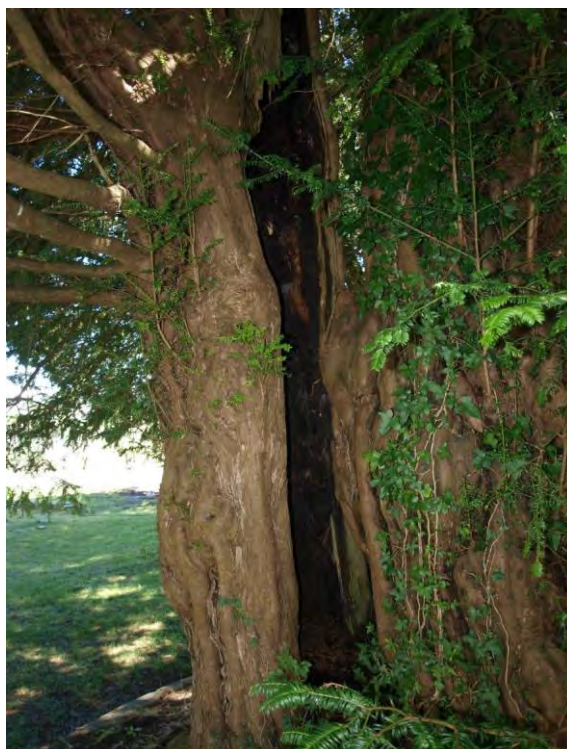
Figura 253: Gran cavidade nun dos exemplares

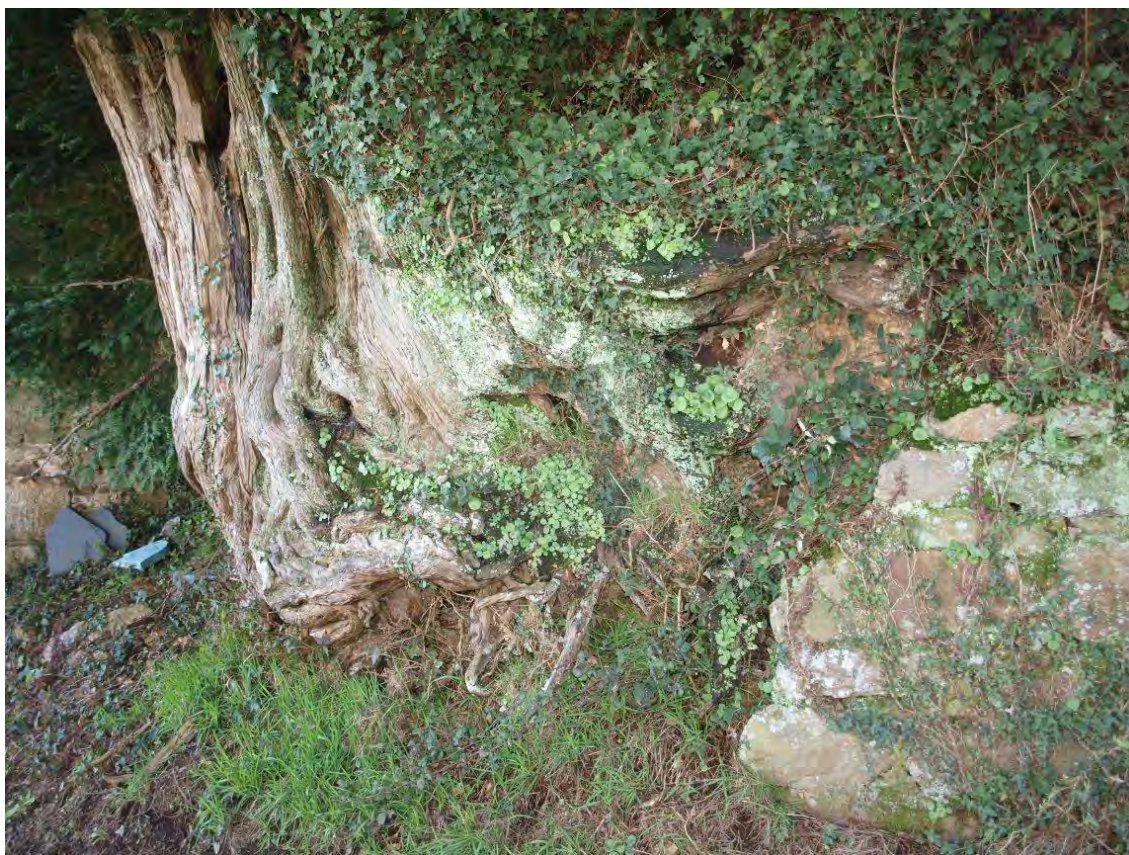
Figura 255: Sistema radical parcialmente descuberto

* Realizar un pequeno alcorque na base do exemplar para cubrir de substrato as raíces que actualmente están ao descuberto.	
OBSERVACIÓNS	
* Trátase dun exemplar extraordinario, pero na actualidade está moi deteriorado.

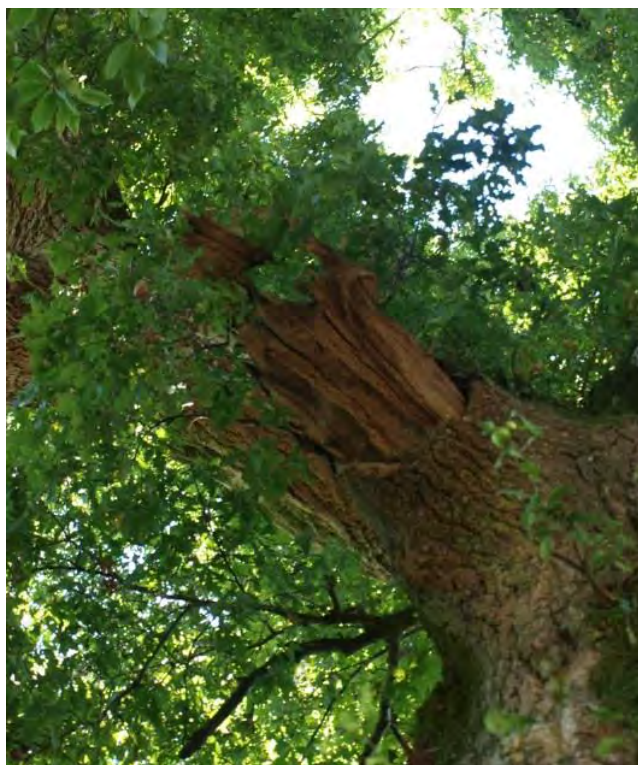
Figura 266: Toco de gran diámetro sen cicatrizar

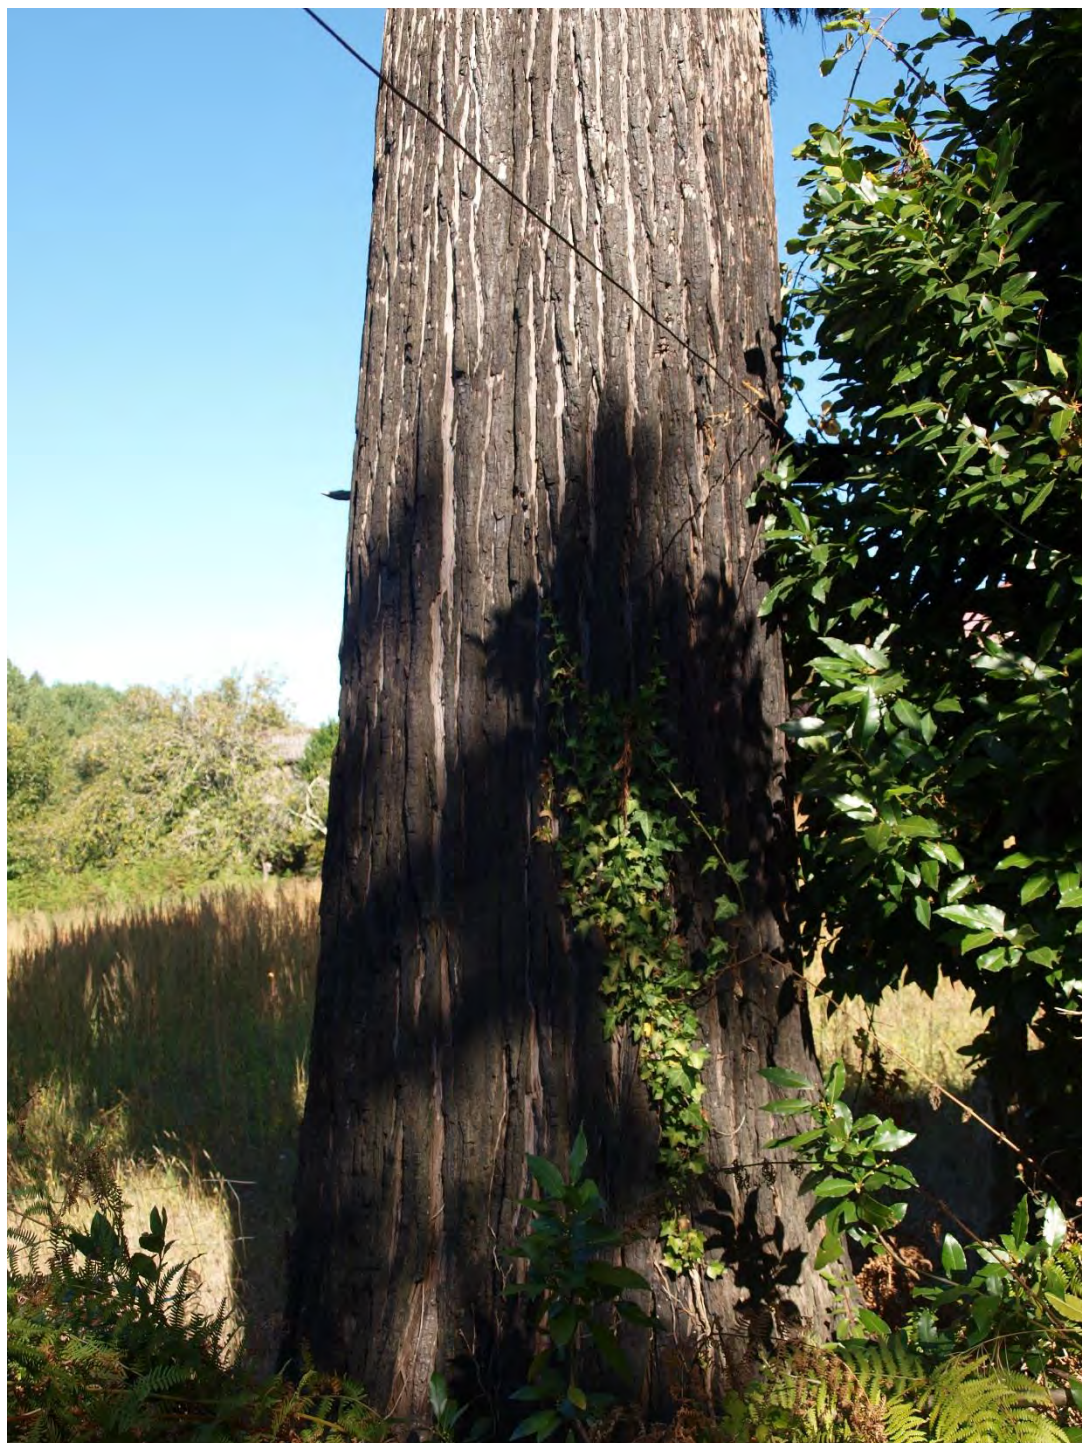
Figura 274: Zona baixa do fuste coa casca queimada

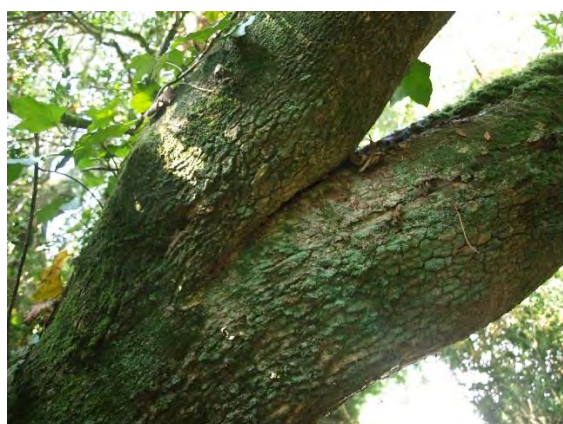
Figura 1: Ángulo de inserción moi agudo e casca incluída

Valoración unitaria final (€)	93.836,26
Valoración formación final (€)	93.836.260 (93.836,26*1000)
PROPOSTAS DE ACTUACIÓN PARA A SÚA CONSERVACIÓN	
* Realizar actuacións correctoras nas operacións de poda deficientemente realizadas	
* Acorar os exemplares con fisuras verticais mediante parafusos ou apealos antes de que se produzan roturas de difícil restauración	
* Substituír as ancoraxes actuais por outras dinámicas máis axeitadas	
* No predio comeza a aparecer unha considerable cantidade de plántulas de ailanto ou árbore do ceo (<i>Ailanthus altissima</i>) procedentes dun exemplar adulto situado no xardín. O exemplar e os seus vástagos deberían ser erradicados antes de que o problema presente unha solución máis difícil.	
OBSERVACIÓNS	
* A propietaria aplica unha solución a base de alcol de 98%+cobre+abonado foliar mensualmente para evitar a aparición de patóxenos.

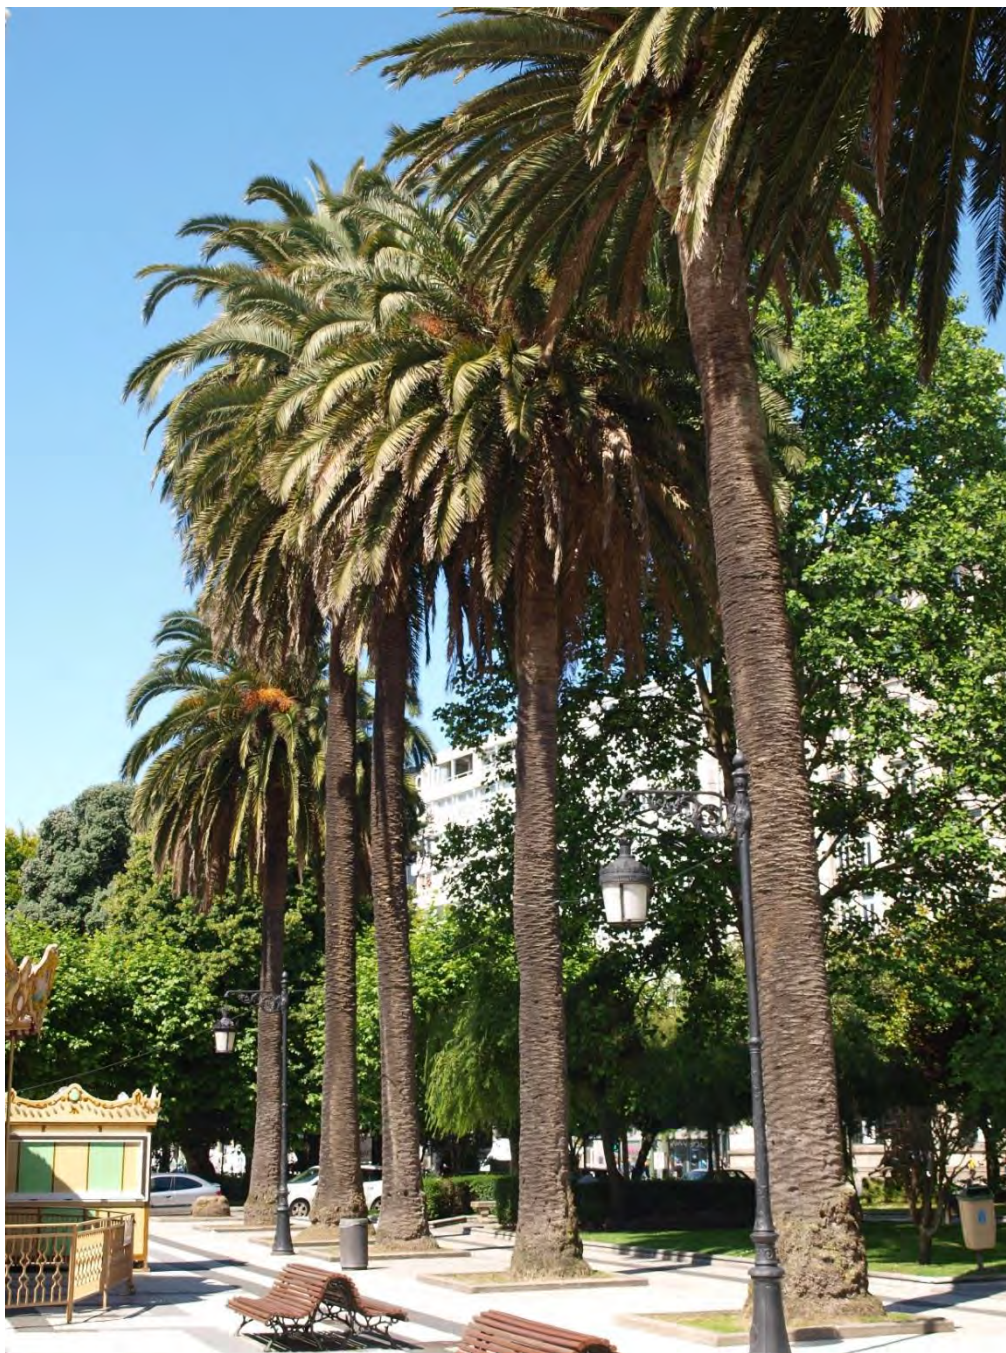
Figura 25: Alcorques de tamaño insuficiente

* Ampliar a superficie do alcorque nos exemplares que o necesitan	
OBSERVACIÓNS

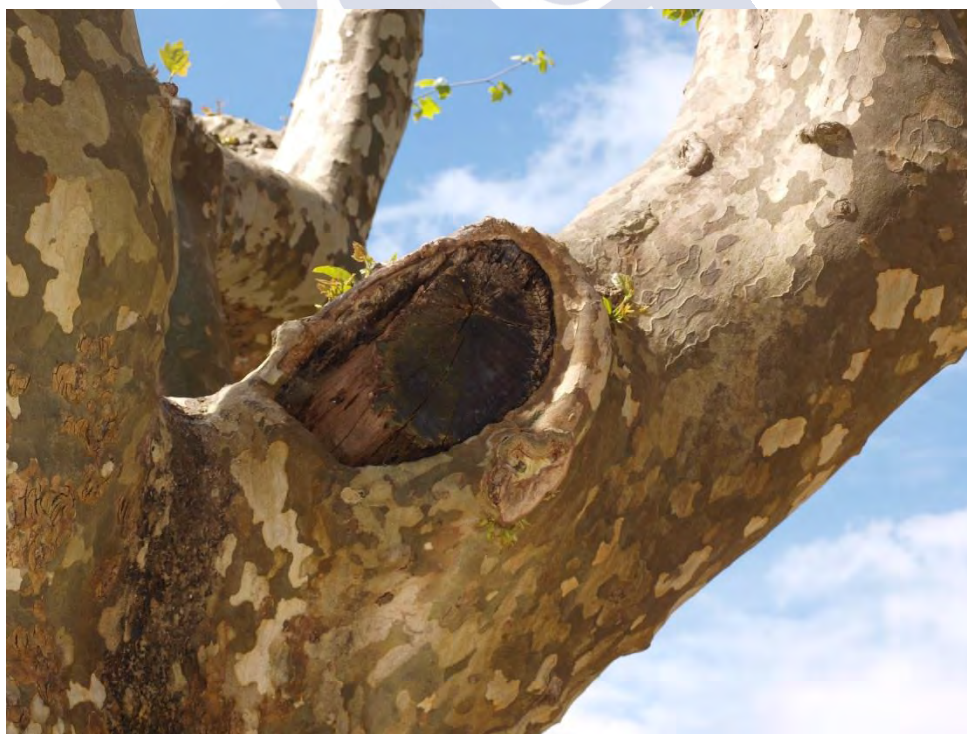
Figura 30: Cavidade con pudrición derivada dunha actuación de poda deficientemente executada. Neste caso a parte inferior do corte danou o callo de cicatrización.

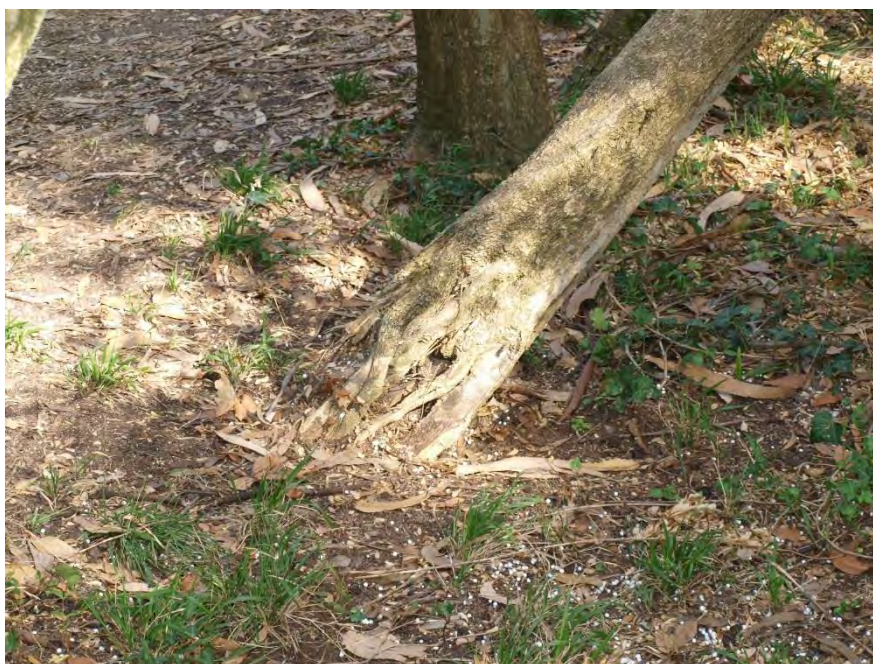
Figura 43: Sistema radical parcialmente descuberto e danos mecánicos na base

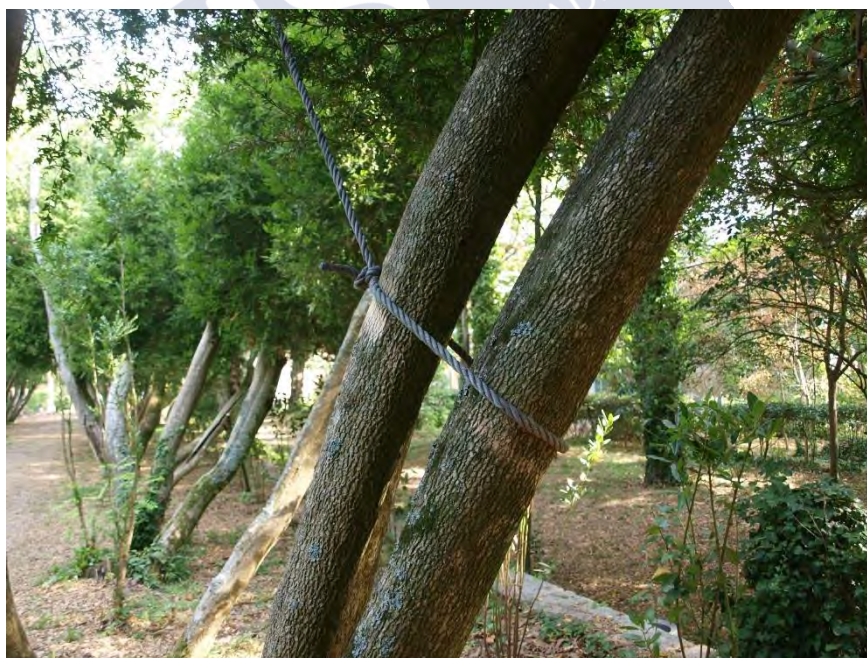
Figura 44: Anclaxe inadecuado, realizado con corda de nylon

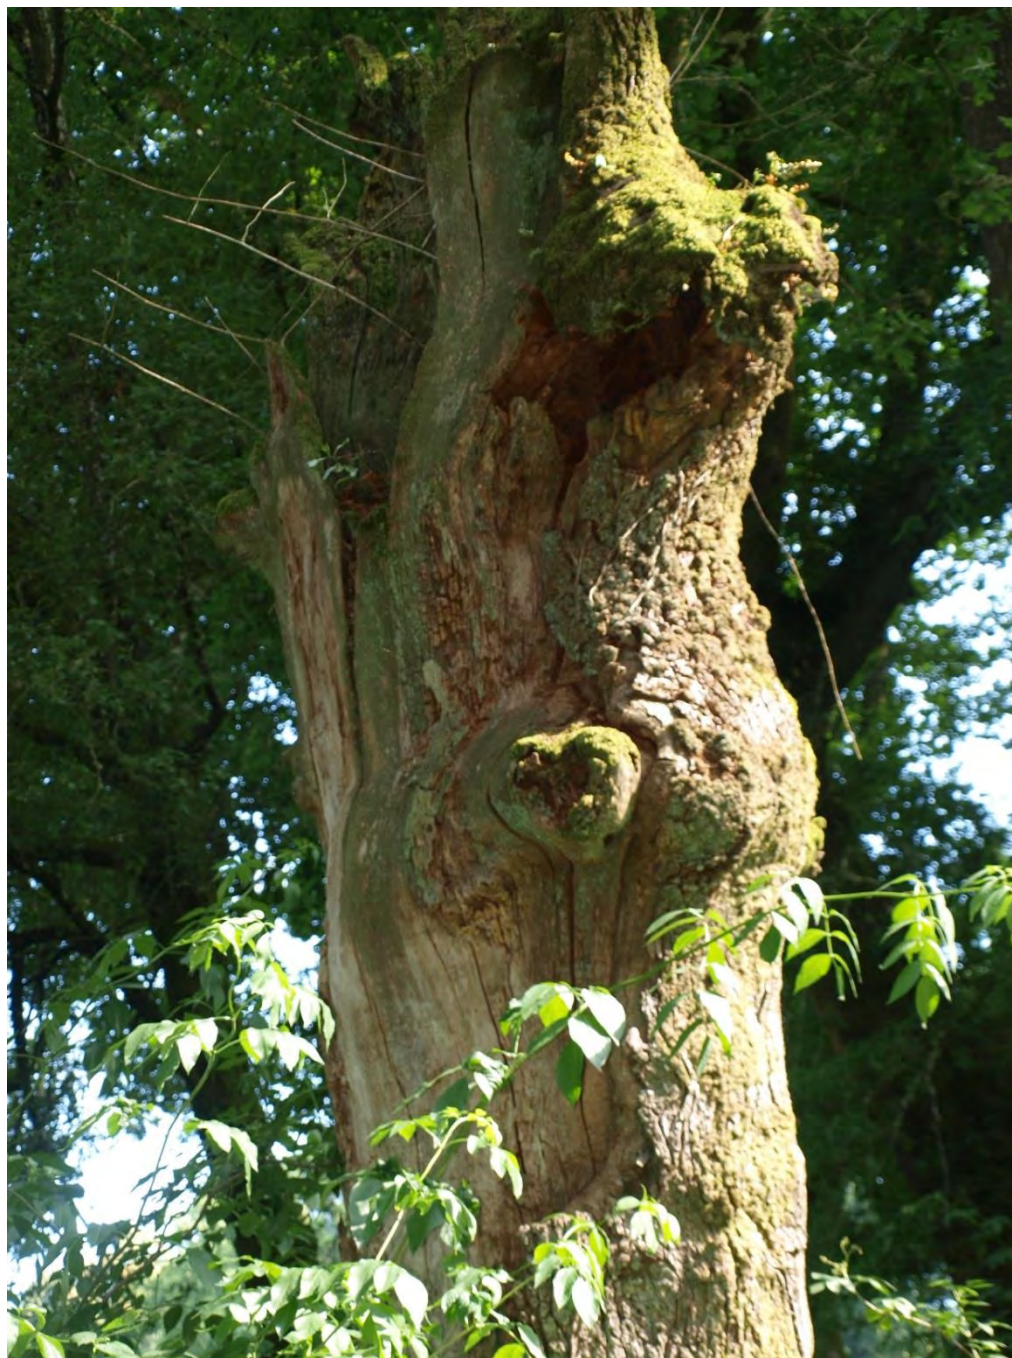
Figura 49: Exemplar morto dentro da formación

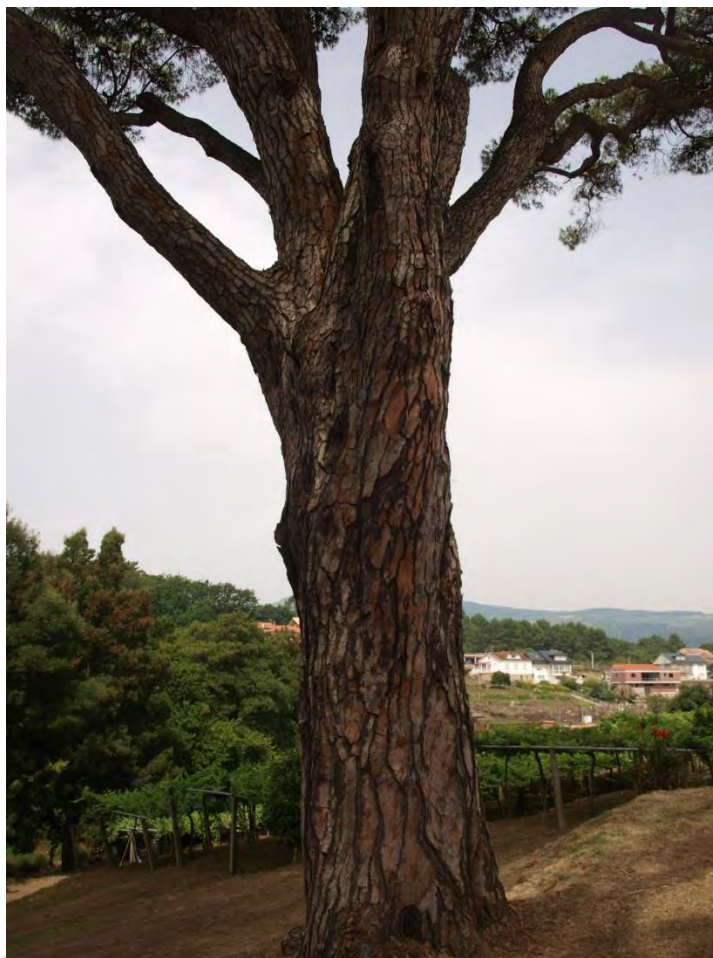
Figura 64: Chan compacto na base do fuste

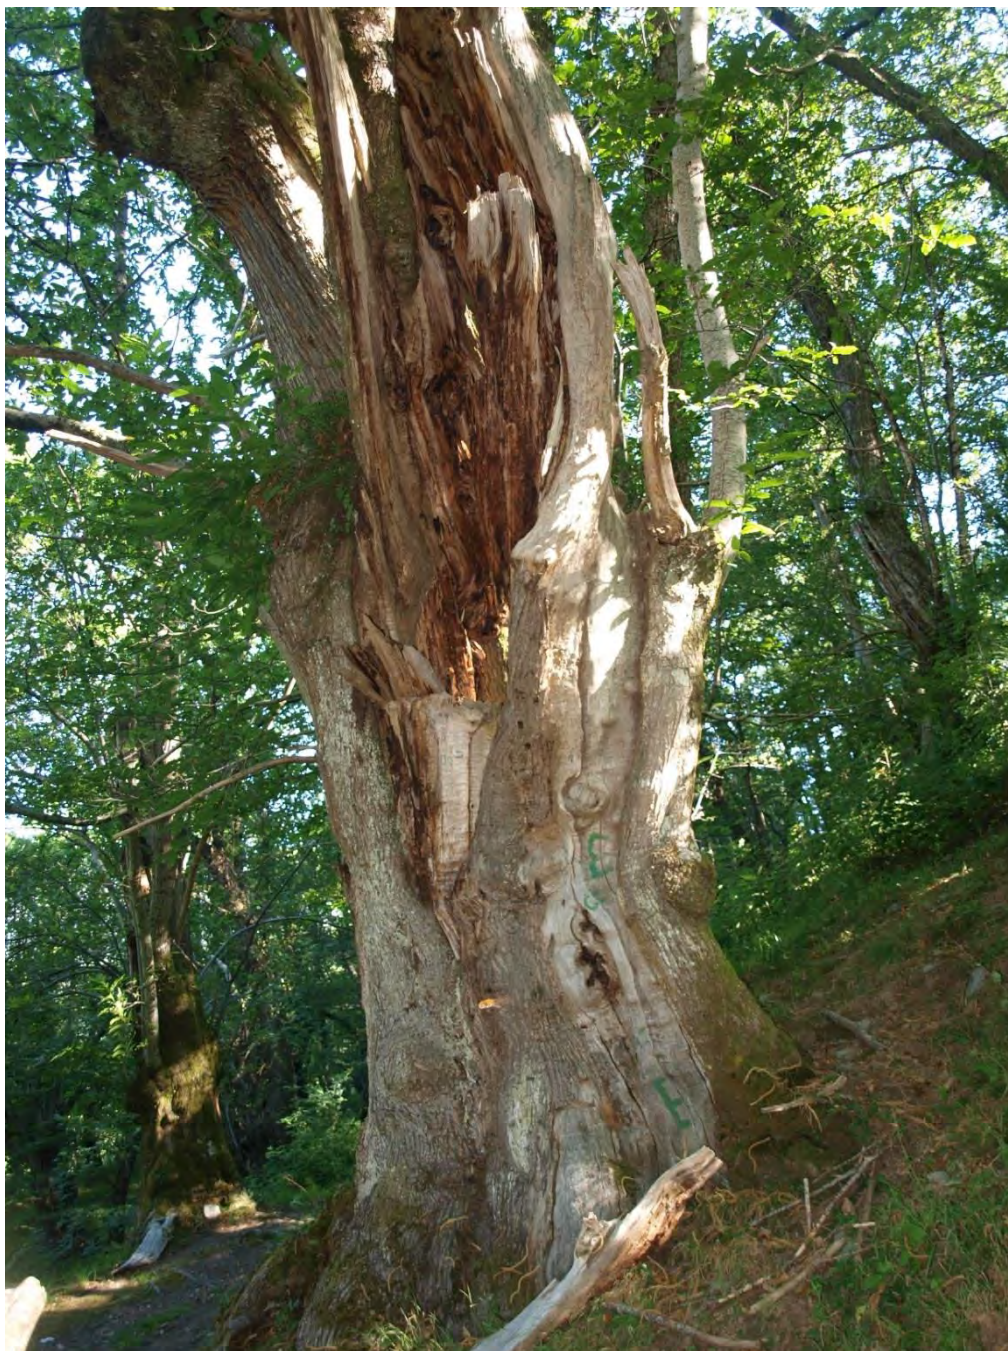
Figura 66: Exemplar con unha gran cavidade e madeira morta no seu interior

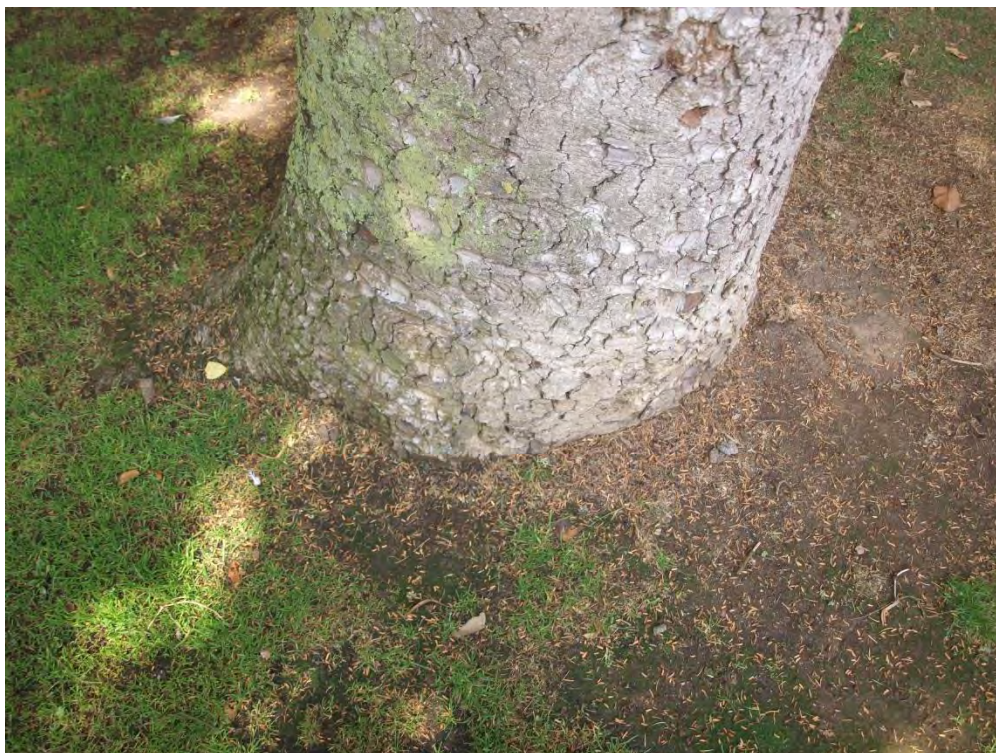
Figura 3: Chan enchoupado e moi compacto.

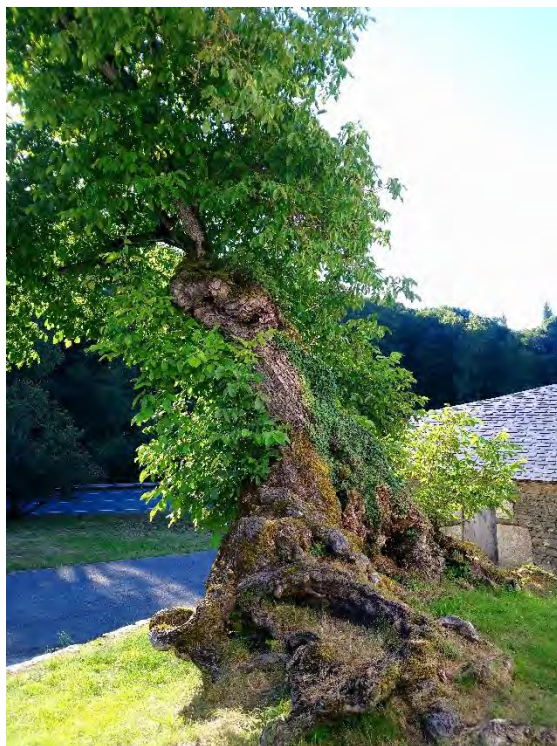
Figura 46: Tronco inclinado cara o sur

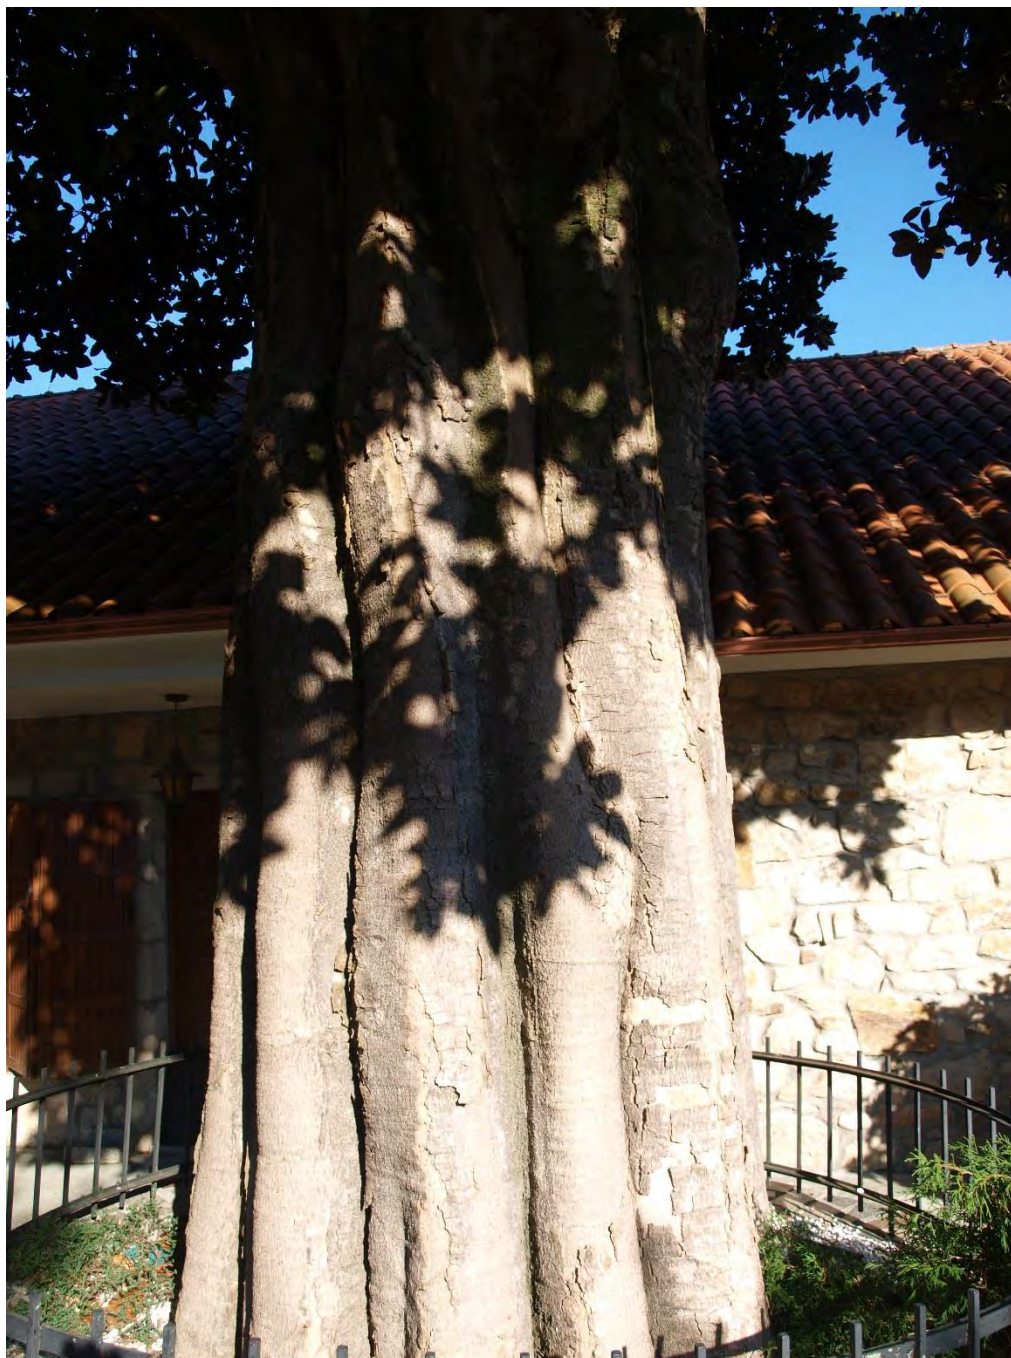
Figura 50: Grandes contrafortes na base do exemplar e alcorque de dimensións insuficientes.

Factor corrector extrínseco	0,4
Valoración final (€)	86.113,58
PROPOSTAS DE ACTUACIÓN PARA A SÚA CONSERVACIÓN	
Aumentar a superficie destinada ao alcorque	
OBSERVACIÓNS	
Árbore plantada hai máis de douscentos anos a escasos metros da vivenda dos seus propietarios, a partir dunhas sementes chegadas de América, segundo a información facilitada polos propietarios, de ser correcta sería unha das magnolias máis antigas de Galicia

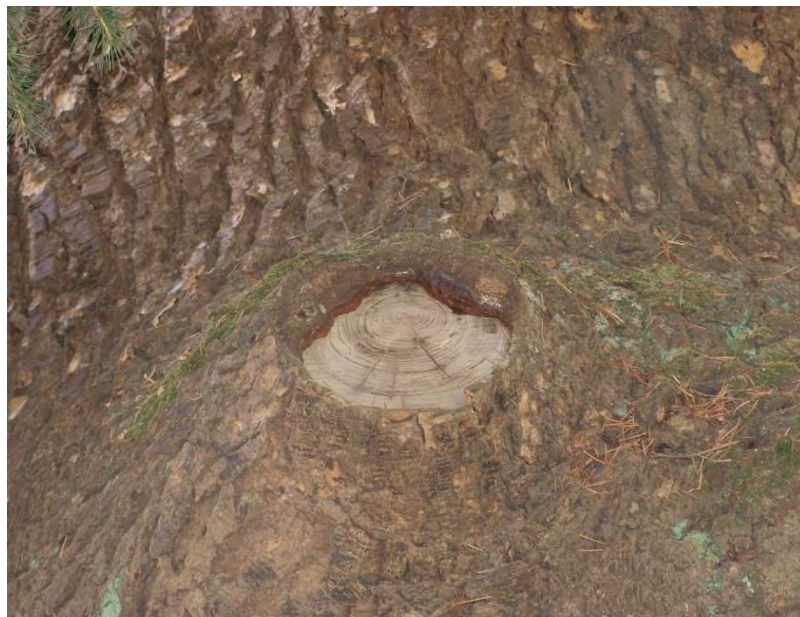
Figura 6: Ferida derivada de unha actuación de poda deficiente

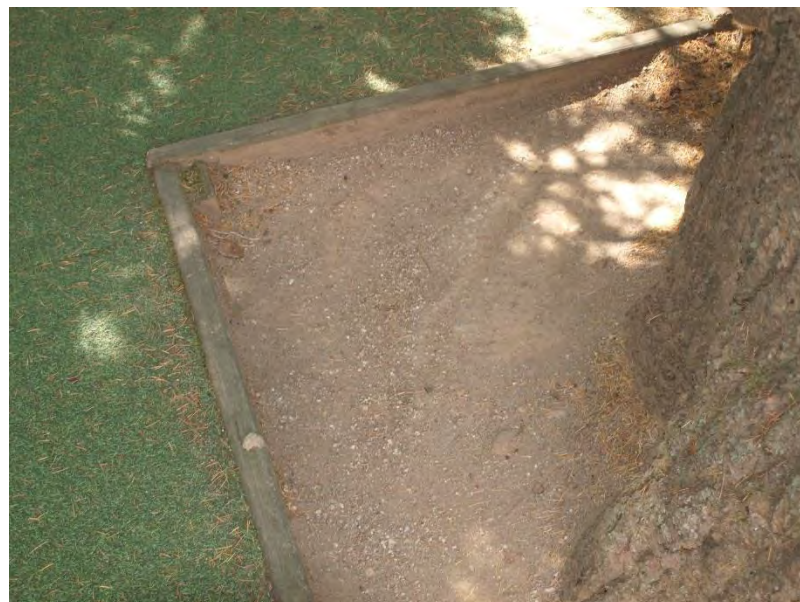
Figura 7: Alcorque de tamaño insuficiente e chan moi compacto

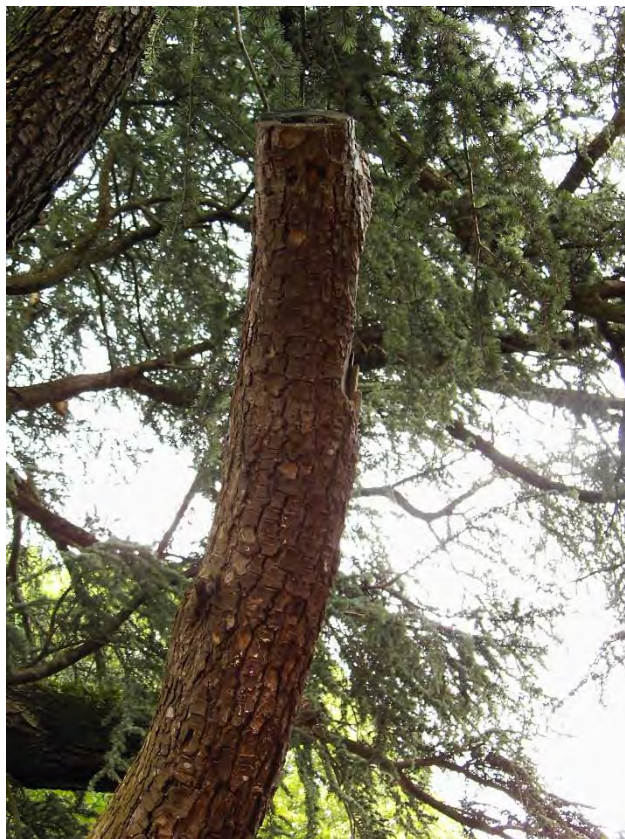
Figura 8: Toco derivado de unha actuación de poda deficiente

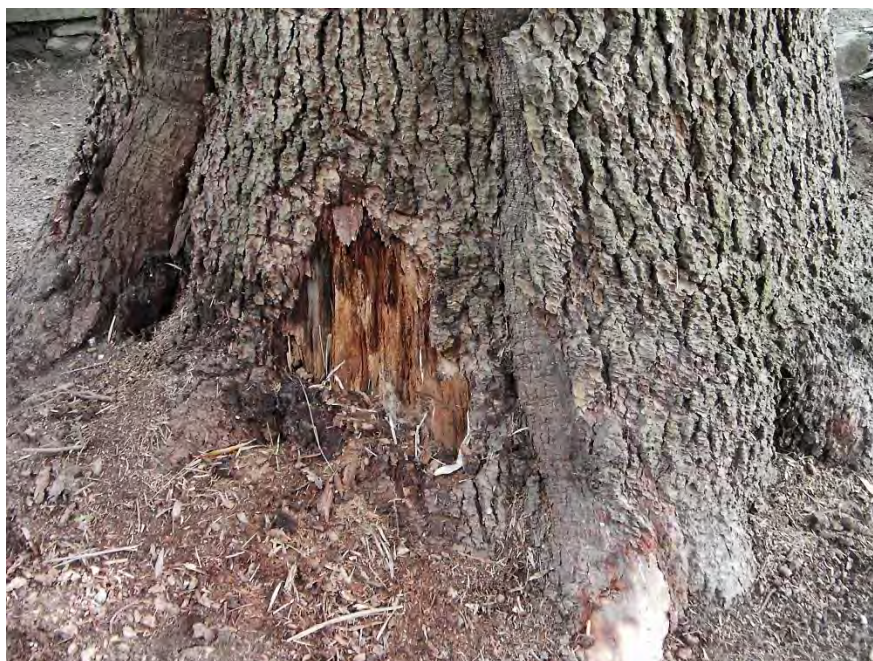
Figura 9: Madeira podre na base dun dos exemplares
